Bayreuth  
Neues Schloss, Italienischer Bau

Blumenkabinett – Wandvertäfelung und  
Zierrahmen der Gemälde und Spiegel

Untersuchung  
Freilegung  
Konservierung  
Restaurierung  
Rekonstruktion

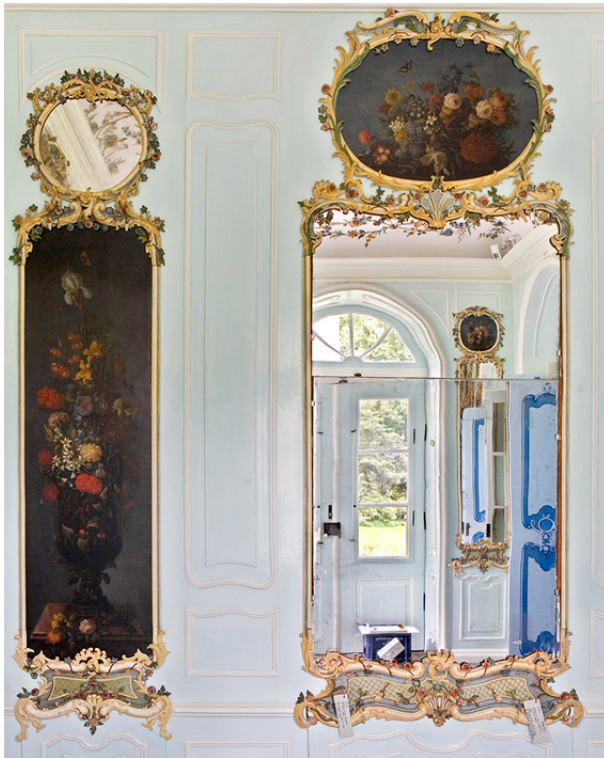
Die hölzerne Wandvertäfelung wurde mehrfach überarbeitet; unter den Übermalungen ist in Teilbereichen die ursprüngliche Fassung mit dem zugehörigen polierten Lacküberzug erhalten, der allerdings stark vergilbt bzw. verbräunt ist.

An den geschnitzten Rahmen ist in großen Bereichen die originale Fassung des 18. Jahrhunderts – zum Teil mit dem ursprünglichen Überzug – erhalten. Teilbereiche sind stark überarbeitet, zum Teil auch erneuert.

Reinigung; Reduzierung der späteren Überfassungen auf einen tragfähigen Grund; Sicherung und Konservierung noch vorhandener Fassung des 18. Jahrhunderts; Neufassung der Oberflächen entsprechend Originalbefund; Auftrag eines Lacküberzuges mit abschließender Politur.

Reinigung, Abnahme von späteren Ergänzungen und Überfassungen, Freilegung übermalter Bereiche, Sicherung und Festigung der Fassung, Retusche von Fehlstellen; Fassungsrekonstruktion in Teilbereichen; Rekonstruktion fehlender Überzüge.
