Herrieden
Pfarrkirche Sankt Vitus und Deocar

Hochaltar

Holztechnische Instandsetzung
Statische Sicherung
Bildhauerische Rekonstruktion
Konservierung und Restaurierung der Fassung
und Vergoldung
Freilegearbeiten
Fassungsrekonstruktion
Restaurierung der Gemälde

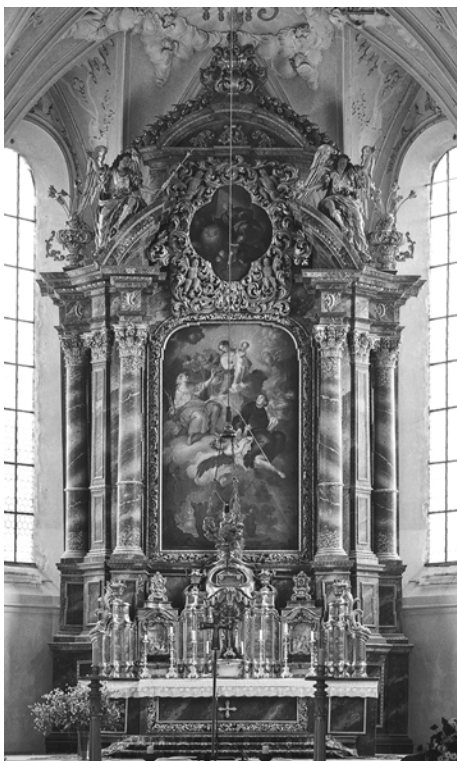
1695 ff nach Entwurf des Eichstätter Hofbaumeisters Jakob Engel errichtet. Gemälde von Johann Caspar Sing. Altararchitektur ursprünglich holzsichtig (furniert), jedoch bereits im 18. Jahrhundert farbig gefasst (marmoriert).

Ursprüngliches Furnier unter der Marmorierung erhalten; Oberflächen verschmutzt; Marmorierung größtenteils stabil, in Teilbereichen lose und abplatzend; Metallauflagen zum Teil sehr schadhaft und gefährdet. Montagen instabil.

Statisch labil – Setzungen in den Seitenbereichen mit unzureichenden früheren Reparaturversuchen. Anobienbefall.

Verleimung offener Fugen/ Ausspänen von Rissen im Holz; statische Sicherung und Unterfangung der Altararchitektur. Festigung der durch Wurmbefall geschwächten Holzsubstanz. Bildhauerische Ergänzung fehlender Teile. Instandsetzung und Erneuerung von Montagen.
