Deggendorf
Pfarrkirche Sankt Martin

Hochaltar

Untersuchung
Konservierung
Restaurierung
Umbau
Versetzung

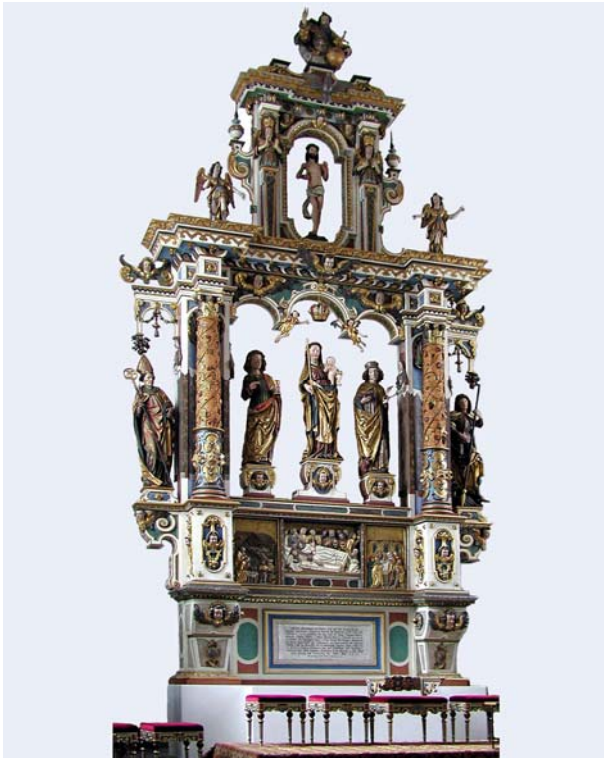
Höhe ca. 10 m, Breite ca. 4,5 m.

Architekturteile Nadelholz, Figuren und Ornamente Laubholz.

Farbige Fassung und Metallauflagen (Gold, Zwischgold, Silber und Kupfer) zum Teil mit Lüstringen.

Abbau und Transport in die Werkstatt zur Restaurierung.

Wiederaufbau nach der Restaurierung um ca. 1,5 m nach vorne versetzt. Der bisher an der Rückwand des Presbyteriums positionierte Altar steht jetzt wieder frei, die bemalte Rückseite ist wieder einsehbar.

Wiederherstellung der ursprünglichen Proportionen durch Aufstellung des Retabels auf eine neue gemauerte Mensa, Rekonstruktion der unteren Predellenzone und Wiederherstellung des gekürzten Auszuges.

Statische Stabilisierung der Konstruktion.

Bildhauerische Ergänzungen und Reparaturen.

Konservierung und Restaurierung der vielfach noch ursprünglichen Fassungen und Metallauflagen.

In Teilbereichen Rekonstruktion von Fassungen und Metallauflagen entsprechend dem Original.
