Regensburg
Basilika „Unsere Liebe Frau zur Alten Kapelle“

Briccius-Altar im nördlichen Querhaus

Untersuchung
Freilegung
Konservierung
Restaurierung
Rekonstruktion
Polierter Lacküberzug

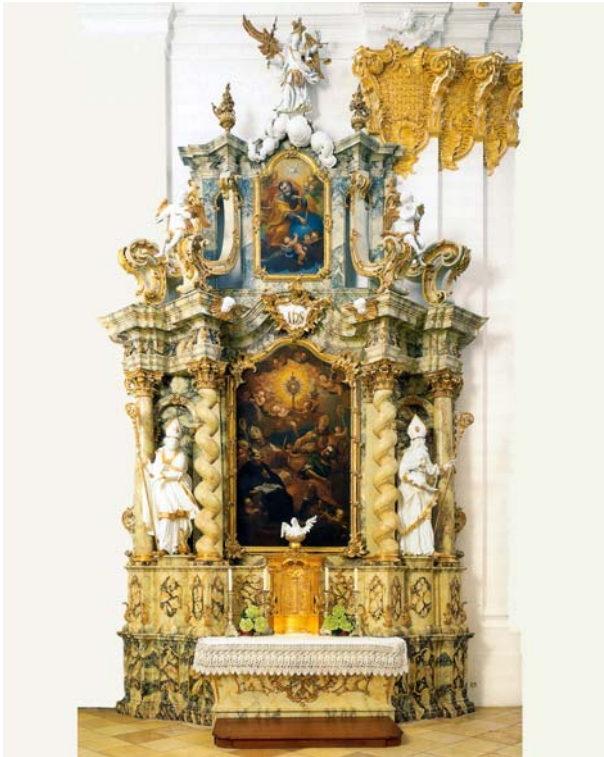
Höhe ca. 9 m, Breite ca. 4,5 m.

Architekturteile Nadelholz, Figuren und Ornamente Laubholz. Farbige Fassung und Metallauflagen.

Ursprüngliche, äußerst differenziert und aufwändig ausgeführte Fassung in Teilbereichen erhalten.

Marmorierung zum Teil mit figürlichen Darstellungen.

Reste des ursprünglichen polierten Lacküberzuges erhalten.

Voruntersuchung und Befund einschließlich Sichtung und Auswertung von Archivalien des 18. bis 20. Jahrhunderts. Statische Stabilisierung der Konstruktion.

Rückbau auf die Form von 1768 mit bildhauerischen Ergänzungen und Reparaturen.

Freilegung, Konservierung und Restaurierung der Fassung und Vergoldung von Zellner soweit vorhanden.

In Teilbereichen Rekonstruktion der Rokokofassung und Vergoldung.

Rekonstruktion des ursprünglich vorhandenen polierten Lacküberzuges, einschließlich der Entwicklung einer Rezeptur und eines geeigneten Verfahrens auf der Grundlage von historischen Quellen und naturwissenschaftlichen Analysen.
